## PARECER DO RELATOR

### COMISSÃO DE CONTROLE URBANÍSTICO – CCU

PROCESSO – 8032188824

ATIVIDADE – Pedido de Demolição Total do imóvel.

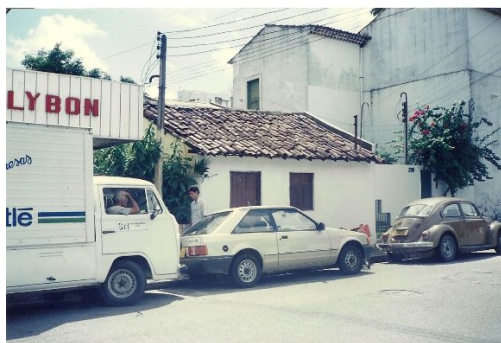
**Figura 1** – Imagem arquivo fotográfico DPPC – 1995.

i) Em 1995 em registro presentes no acervo da PCR existe imagem da edificação preservada e bem conservada, no entanto nos registros do Google Maps de 2022 já é possível identificar a inexistência de boa parte da edificação e que a fachada frontal teve seus vãos entaipados o que possivelmente motivou o técnico da prefeitura a sugerir a adoção de medidas de restauração para a edificação em análise naquela data.

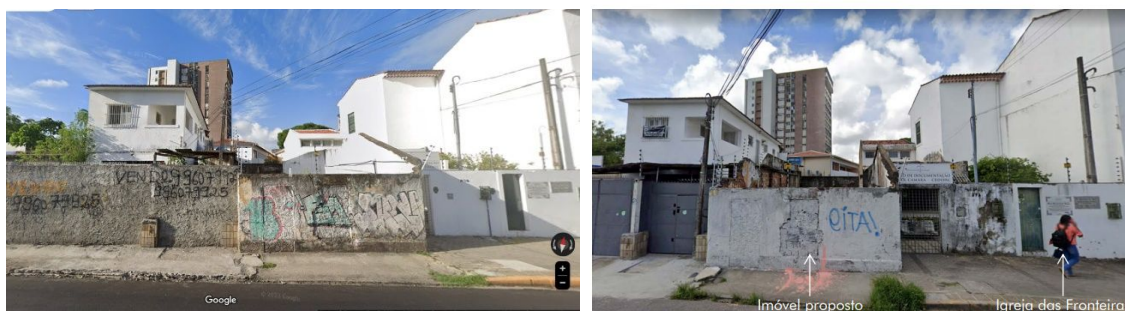
**Figura 2** – Imagem Google Maps – 2024 e 2021

Ocorre que este imóvel, localizado no Setor de Preservação Rigorosa (SPR), foi integralmente demolido sem a anuência dos órgãos de preservação das instâncias municipal e federal, o que configura uma grave irregularidade do ponto de vista urbanístico, devendo, as novas construções nesse lote, respeitar os atributos do edifício anterior.

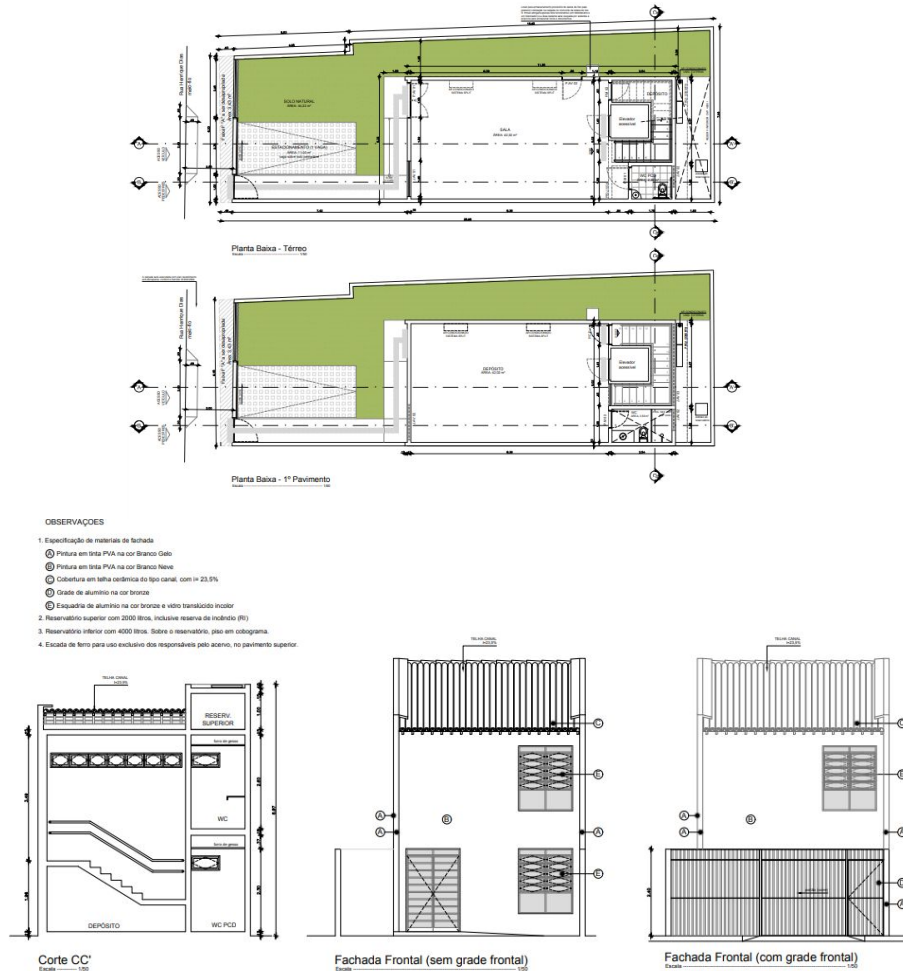
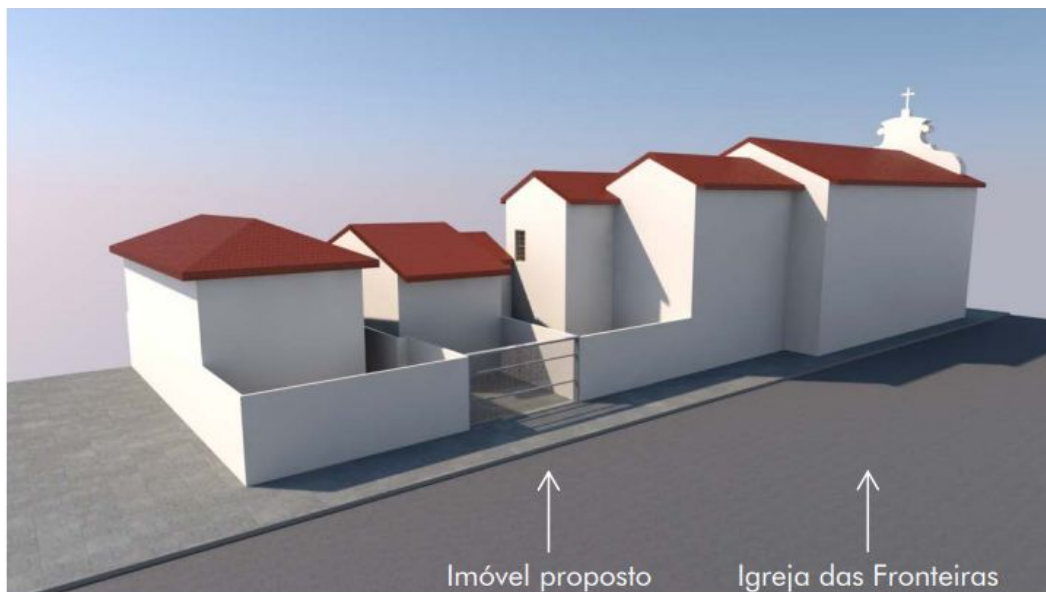
**Figuras 4 e 5 – Plantas Baixas, Corte e Fachada Frontal – 23/11/2021**

Em análise do projeto proposto (protocolo nº 8005722221), ficou estabelecido que o projeto apresentado deveria ser readequado nos seguintes pontos: (i) indicar material e inclinação da cobertura; (ii) a altura da edificação e da torre da caixa d'água não poderia ultrapassar dos 7m de gabarito; (iii) apresentar uma vista da visada do edifício junto à fachada da Igreja, de maneira que se possa observar se o volume do pavimento superior interfere na vista dos elementos do monumento tombado. Esta questão é imprescindível para que se discuta com o Iphan a viabilidade da substituição de uma casa térrea por um sobrado. Uma sugestão seria recuar o primeiro pavimento; (iv) compatibilizar a representação do muro frontal no desenho da elevação com a fachada. Lembrando que a solução do fechamento em gradil, como posto no desenho da fachada, é mais adequada com relação à ambiência, em virtude da permeabilidade visual propiciada, logo, deve-se optar por essa opção; (v) Retirar a rampa do desenho da fachada; (vi) especificar todos os materiais de revestimentos e pintura (cor/tonalidade); e (vii) renomear os compartimentos conforme formulário de Habite-se.

Após o cumprimento destes quesitos, o projeto deveria ser encaminhado ao Iphan/PE para análise e pronunciamento da superintendência e reencaminhado a PCR.

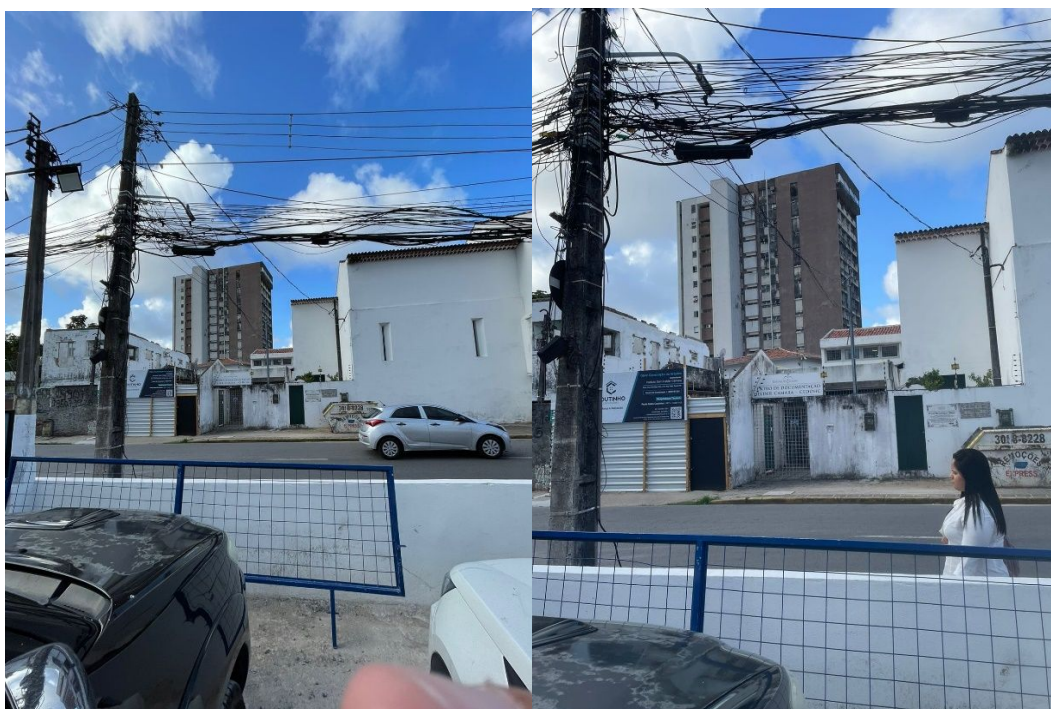
**Figura 3** – Registro Fotográfico da situação atual.

Nas imagens a seguir é possível observar a situação atual em que se encontra o terreno.

Diante do exposto e considerando que o pleito em tela diz respeito a demolição de um imóvel que como é possível observar não existe mais, somos favoráveis ao pleito. Saliendo que no que diz respeito ao projeto de construção do edifício para o acervo documental do Centro de Documentação Dom Helder Câmara o mesmo deverá o mesmo seguir a tramitação exigida pela legislação urbanística da cidade do Recife.
