## ESTUDO DE IMPACTO DE VIZINHANÇA (EIV)

### IMPLANTAÇÃO DA VILA HABITACIONAL – PROJETO PNR – II COMAR

**Propriedade:** Segundo Comando Aéreo Regional - Aeronáutica

**Endereço:** Avenida Armindo Moura nº 581, Conjunto Habitacional Walder Xavier Lima, bairro de Boa Viagem, Recife/PE.

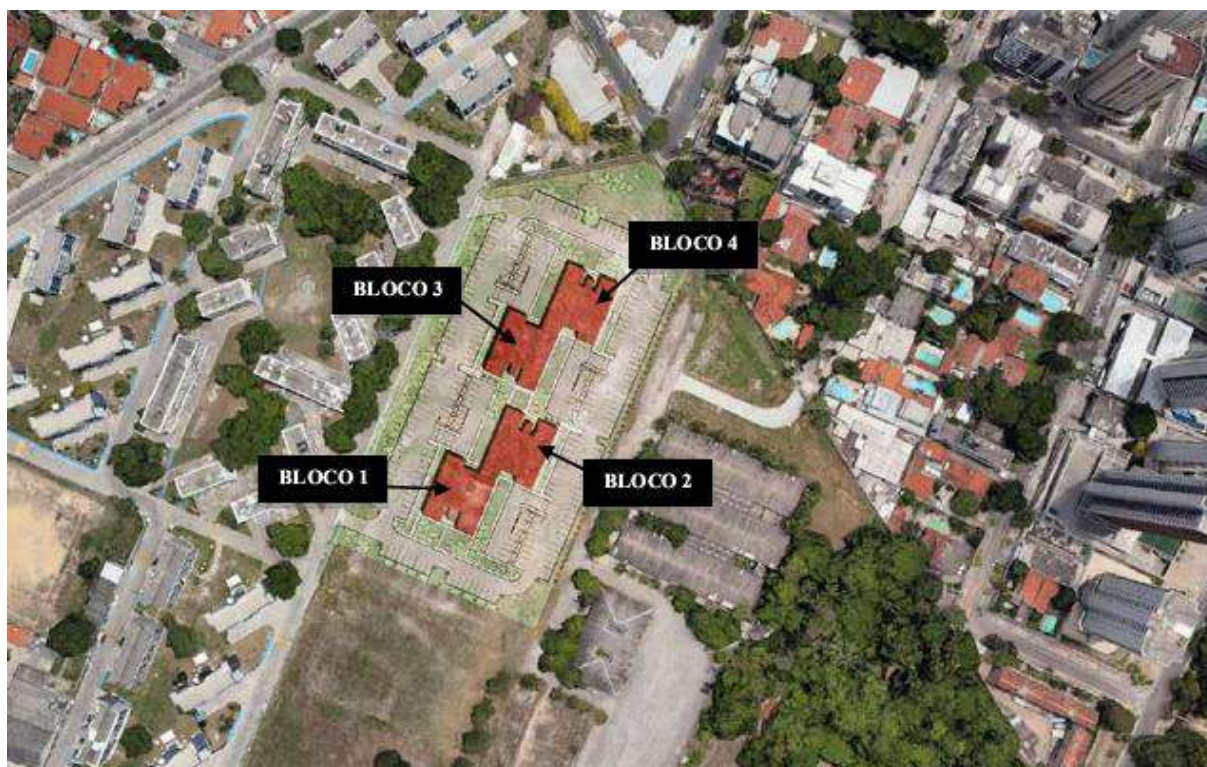
**FIGURA 4. PROJETO IMPLANTAÇÃO (PNR) – VILA HABITACIONAL COMAR**

Os prédios da Vila Habitacional serão em estrutura de concreto convencional e correspondem a uma edificação multifamiliar composta de 09 (nove) pavimentos mais 01 (um) subsolo de cisterna, 01 (um) pavimento térreo no nível de acesso, 08 (oito) pavimentos tipo, 01 (um) pavimento de telhado (cobertura) e área técnica, com os ambientes distribuídos da seguinte forma:

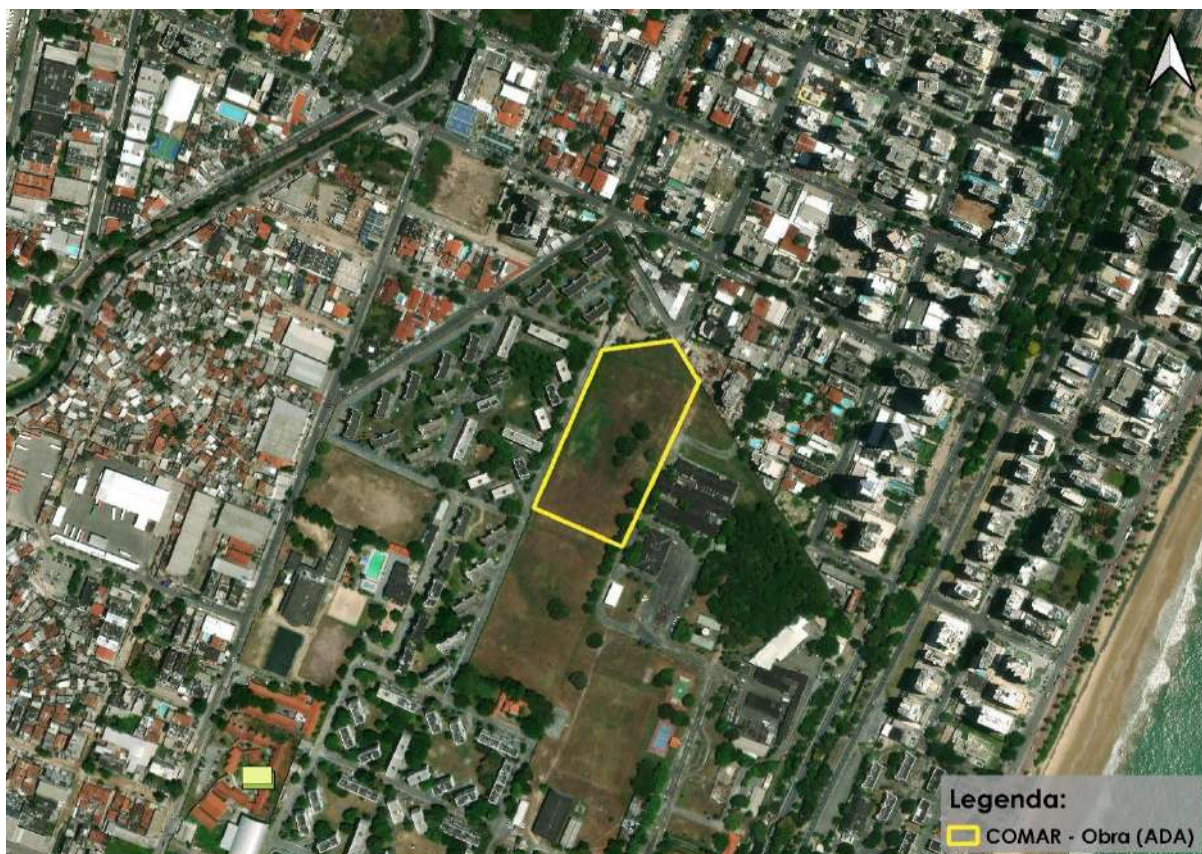
FIGURA 6. IMAGEM ÁREA DIRETAMENTE AFETADA – ADA.

Corresponde à área onde se localiza o empreendimento (implantação e operação) e sofrerá intervenções efetivas, alterando o ambiente em função desta nova atividade.

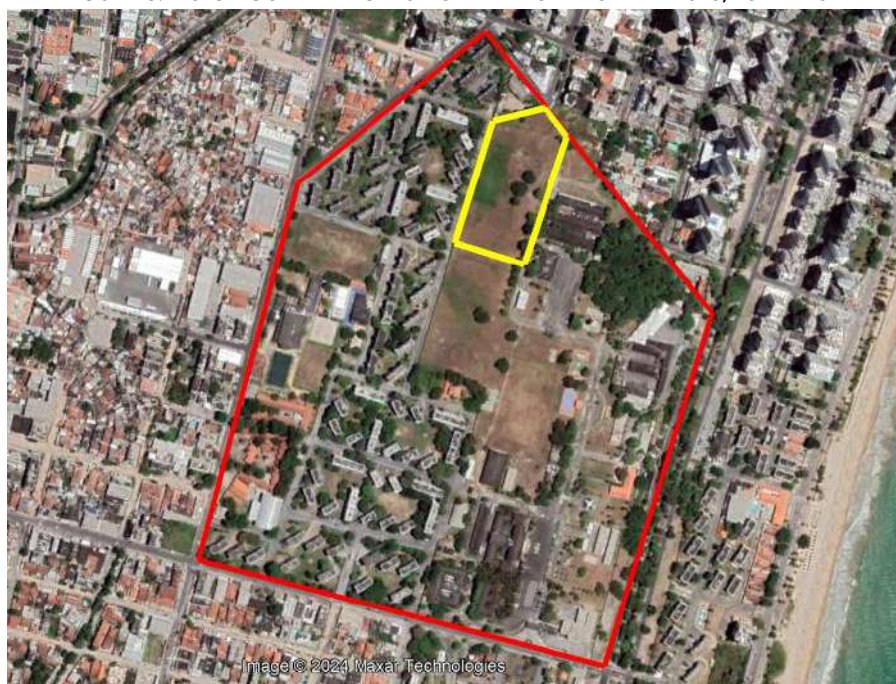
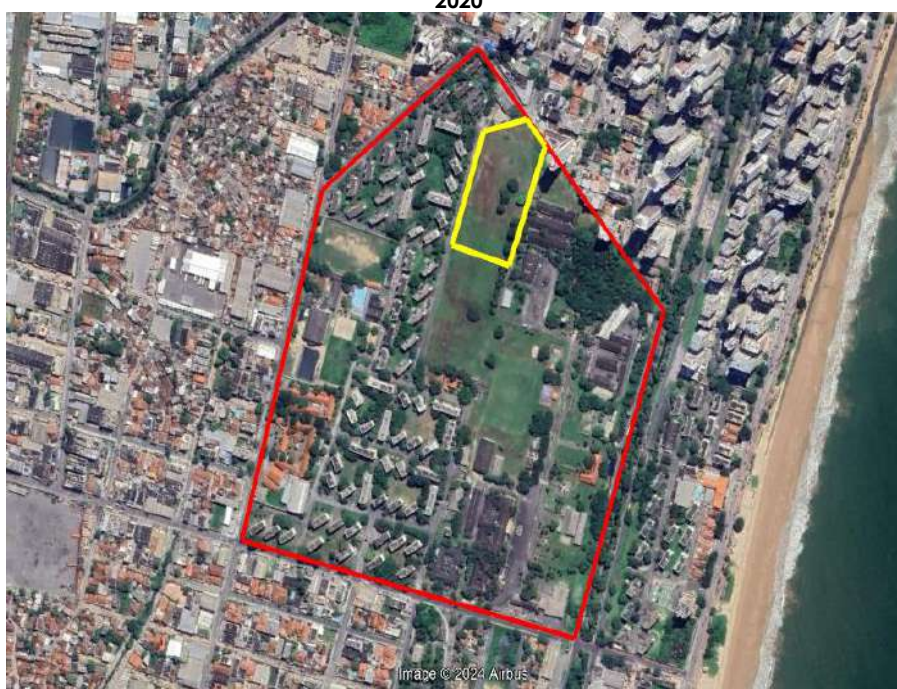
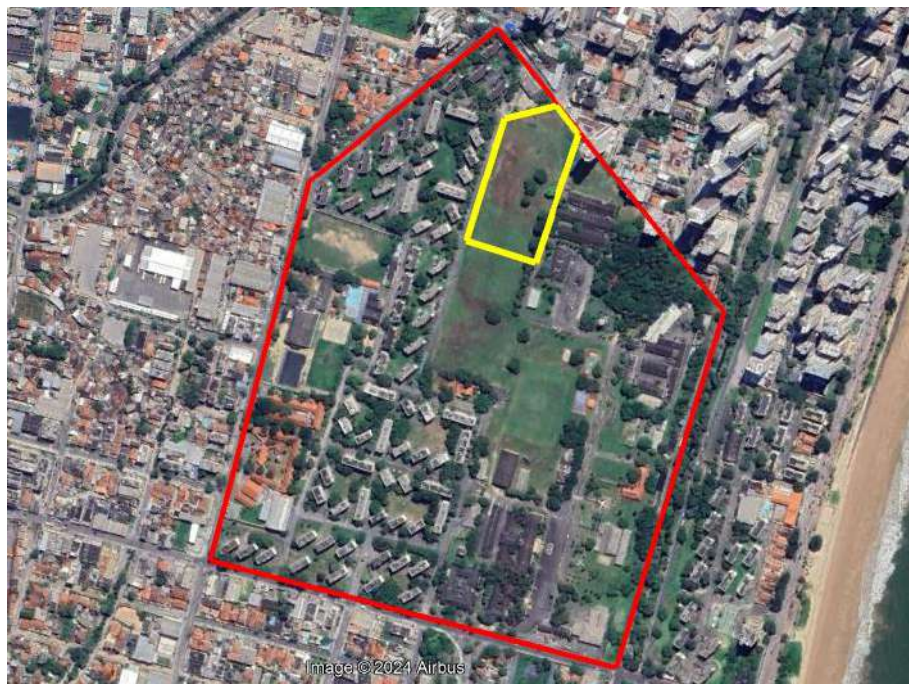
FIGURA 8. HISTÓRICO DE IMAGENS DO TERRENO EM ORDEM 2020, 2022 E 2024

Através do histórico de imagens disponíveis (2020, 2022 e 2024), pode ser observada a descaracterização da área objeto (figura 8).

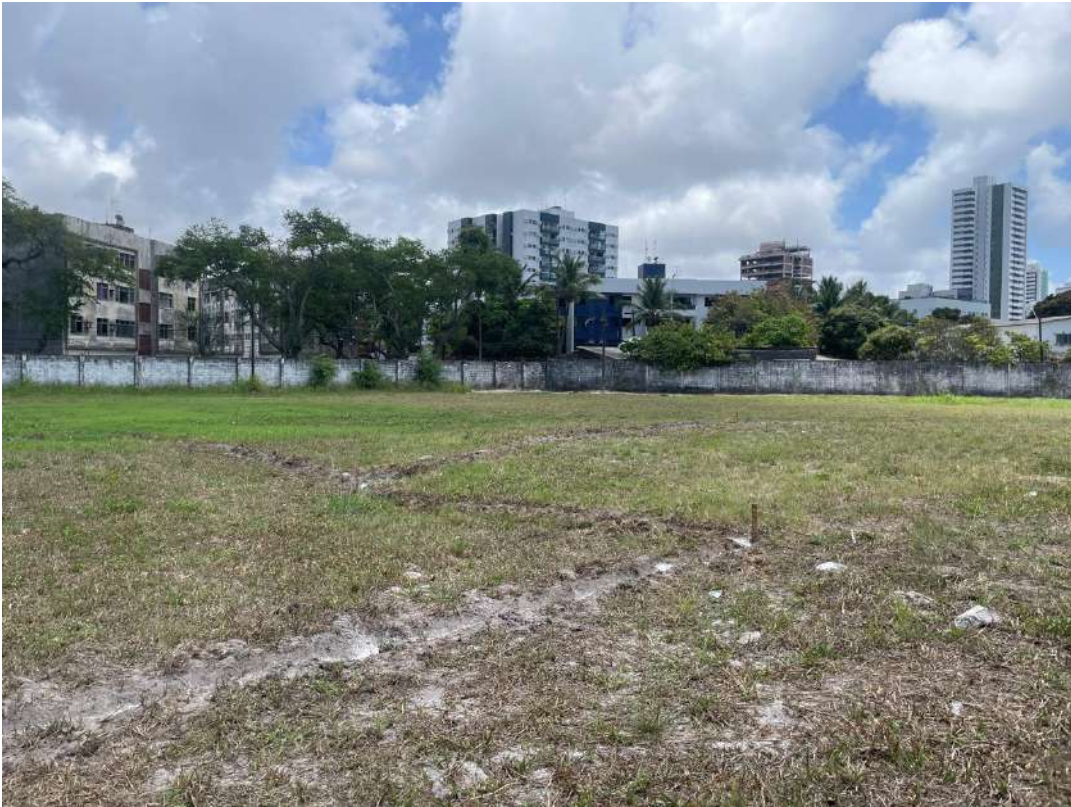
FIGURA 19. VISTA GERAL DO RELEVO DA ADA – COORDENADAS 25 L – 279799.81 E / 9088305.96 S.

A propriedade possui relevo praticamente plano em toda sua extensão, corroborando com os dados ambientais georreferenciados coletados.

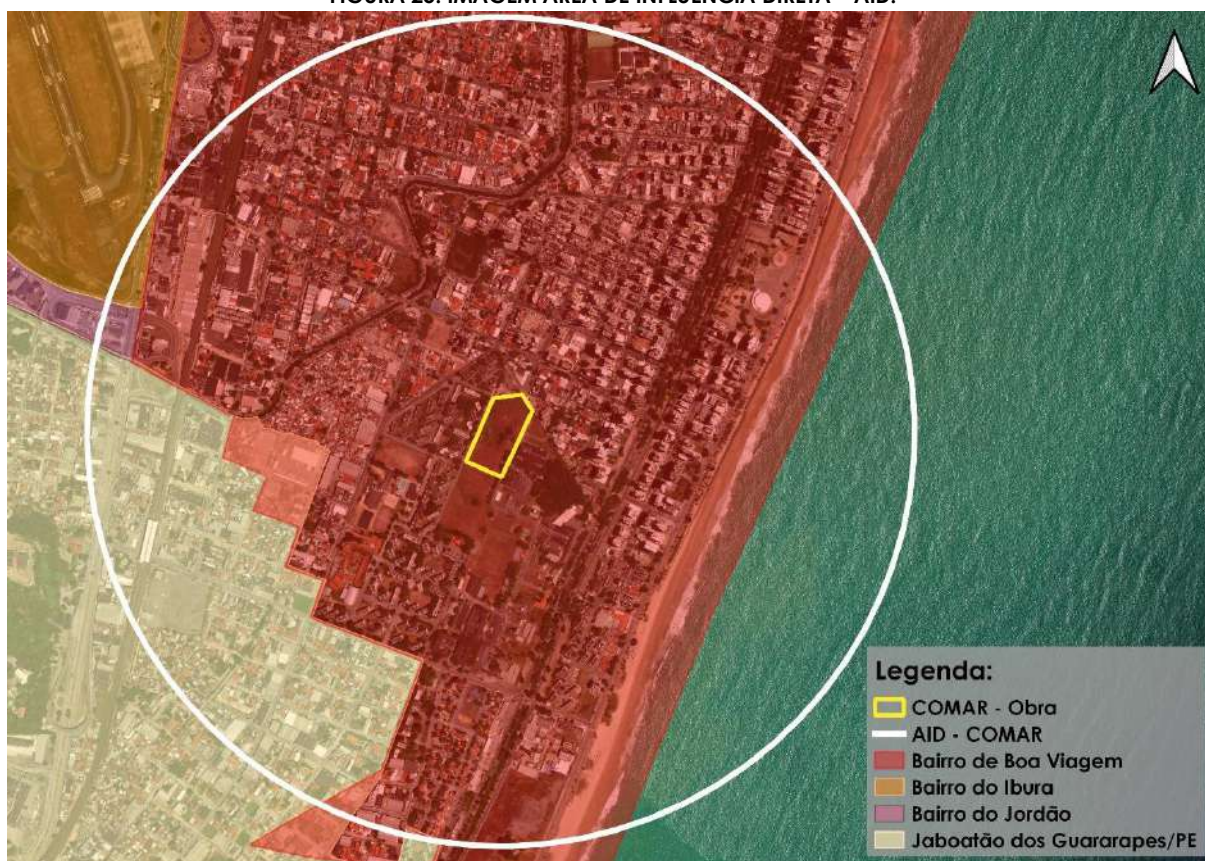
FIGURA 25. IMAGEM ÁREA DE INFLUÊNCIA DIRETA – AID.

Desta forma, foi considerada AID, as ruas próximas ao empreendimento em um raio de 1.000 metros dos limites do terreno, que poderão ser afetadas, devido circulação de veículos decorrente da entrega e retirada de materiais para implantação do empreendimento, bem como toda mão de obra e prestação de serviços envolvidos.

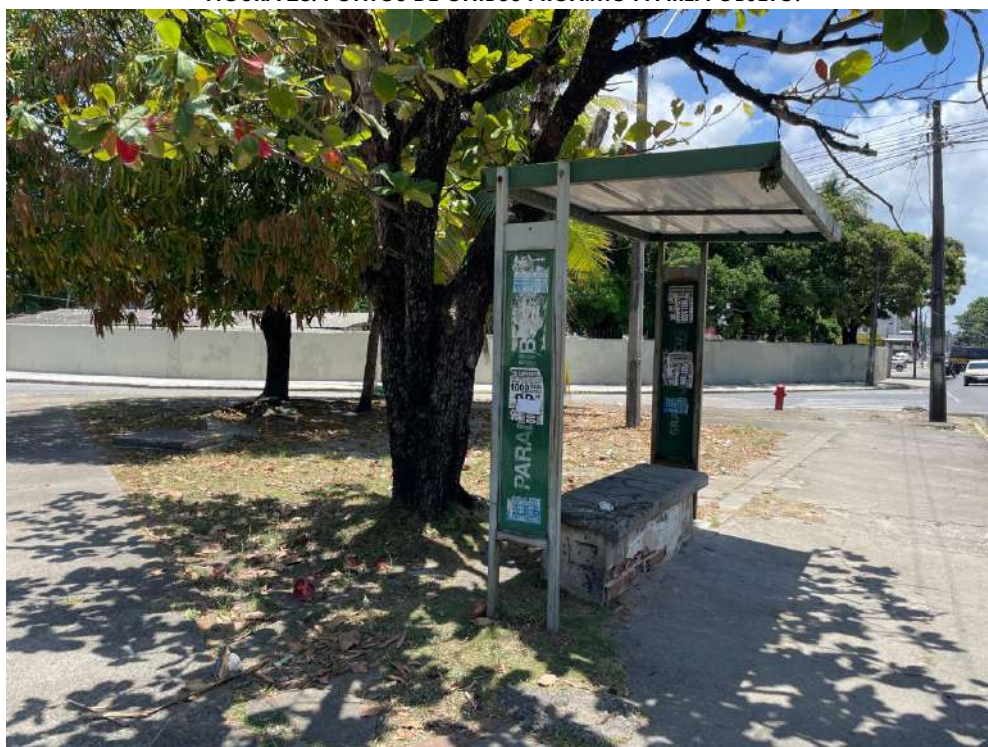
**FIGURA 28. PONTOS DE ÔNIBUS PRÓXIMO A ÁREA OBJETO.**

Os pontos de ônibus são confeccionados com material de metal (em forma de placa), com formação de abrigo com proteção a chuva e sol.

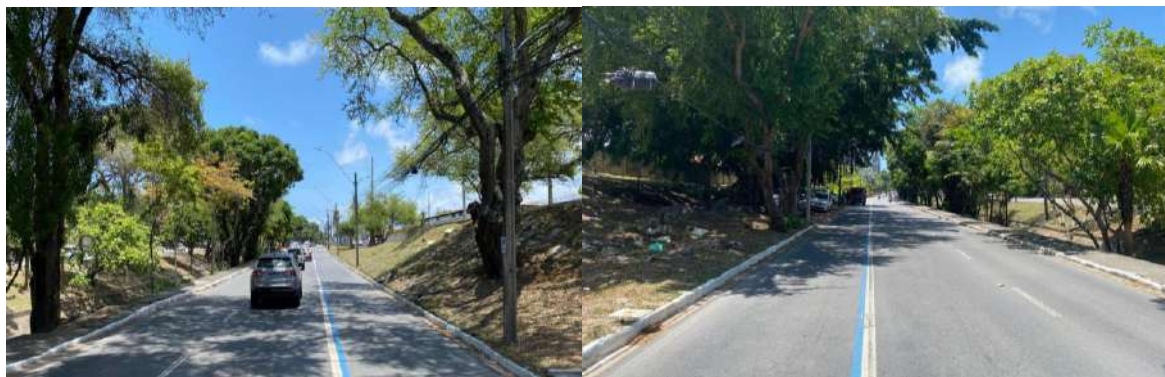
**FIGURA 56. VISTA DA AV. VISCONDE DE JEQUITINHONHA.**

**CV\_1 Av. Visc. de Jequitinhonha:** Pavimentada em asfalto, equipada com meio-fio, porém, não possui calçadas. Com uma largura aproximada de 8,80 metros, a infraestrutura viária é composta por duas faixas de rolamento e uma faixa exclusiva para ônibus, todas em um único sentido de tráfego. A sinalização vertical e horizontal encontra-se em boas condições. No trecho da avenida próximo ao empreendimento, observa-se a presença de atividades comerciais e uma parada de ônibus nas proximidades (**Figura 56**).

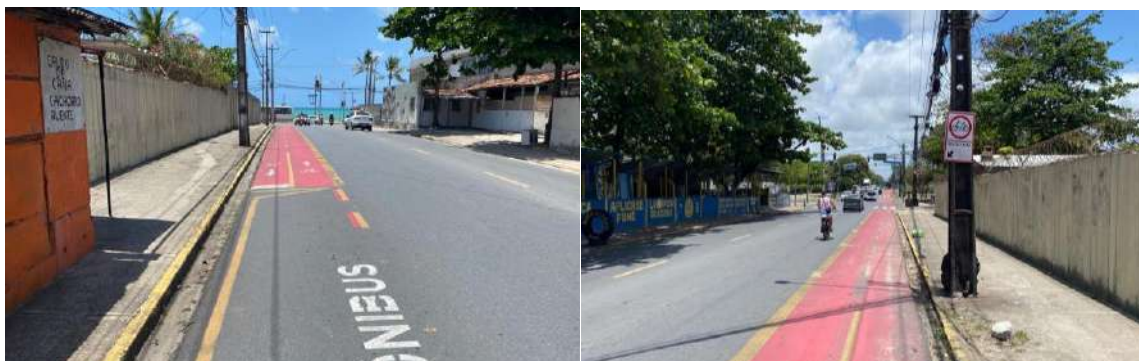
FIGURA 57. VISTA DA AV. ARMIINDO MOURA.

**CV\_2 Av. Armindo Moura (trecho 01):** Pavimentada em asfalto e possui duas faixas de rolamento com fluxo em sentido duplo, totalizando uma largura aproximada de 8,00 metros. Conta com calçadas, embora sem acessibilidade, além de uma ciclofaixa ao longo de sua extensão. A via possui pontos de parada de ônibus e atividades comerciais nas proximidades. A sinalização vertical e horizontal encontra-se em boas condições, atendendo aos padrões de segurança viária (**Figura 57**).

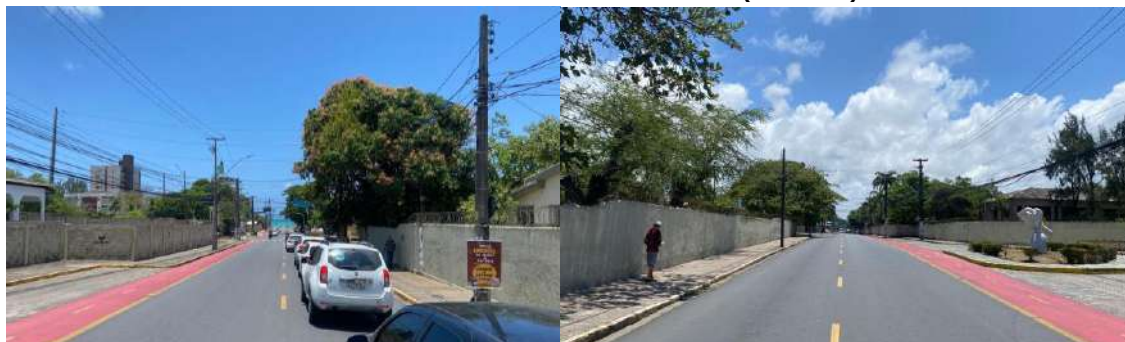
**CV\_3 Av. Armindo Moura (trecho 02):** Pavimentada em asfalto e dispõe de duas faixas de circulação, com tráfego nos dois sentidos, e uma largura aproximada de 8,00 metros. As calçadas estão presentes, mas não possuem elementos de acessibilidade. Há também uma ciclofaixa que acompanha o traçado da via. O local é atendido por paradas de ônibus e conta com atividades comerciais adjacentes. A sinalização vertical e horizontal está em bom estado de conservação. **(Figura 58).**

FIGURA 58. VISTA DA A. ARMINDO MOURA (TRECHO 2)

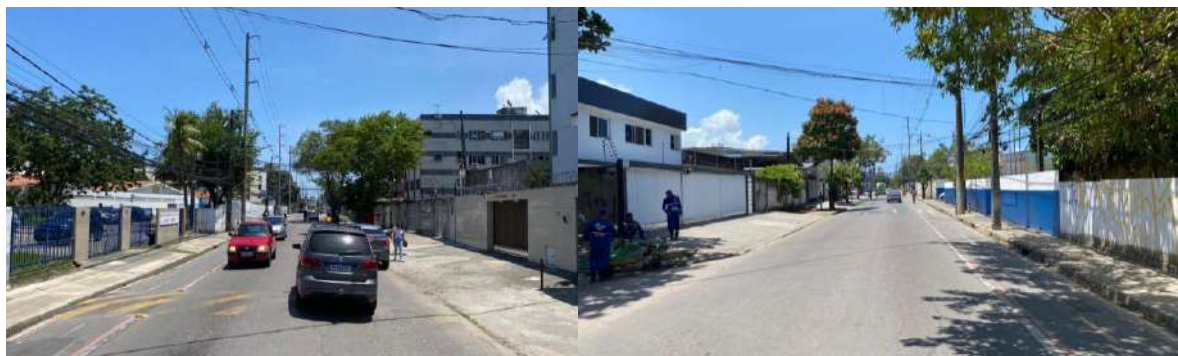
**CV\_4 Rua Arthur Bruno Schwambach:** A via é pavimentada em asfalto, apresentando boas condições gerais. Com uma largura de 8,70 metros, conta com duas faixas de rolamento possuindo fluxo em sentido duplo e dispõe de sinalização vertical e horizontal, embora a sinalização horizontal necessite de manutenção. A infraestrutura inclui uma ciclofaixa ao longo do seu traçado e calçadas, porém, sem acessibilidade. Há pontos de parada de ônibus e estabelecimentos comerciais distribuídos em sua extensão. **(Figura 59).**

FIGURA 59. VISTA DA RUA ARTHUR BRUNO SHWAMBACH

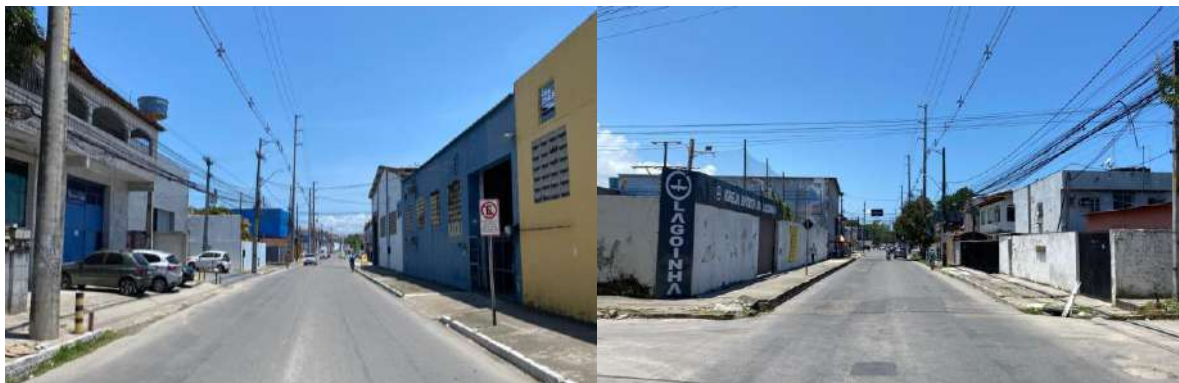
**CV\_5 Rua Dona Maria de Souza:** A via apresenta fluxo em sentido duplo, com pavimento asfáltico em boas condições e duas faixas de rolamento, totalizando uma largura de 9,00 metros. Possui sinalização vertical e horizontal, embora a sinalização horizontal exija de uma atenção maior em relação a manutenção. Possui calçadas, mas sem acessibilidade, ao longo de sua extensão, há paradas de ônibus e comércio distribuído. **(Figura 60).**

FIGURA 60. VISTA DA RUA DONA MARIA DE SOUZA.

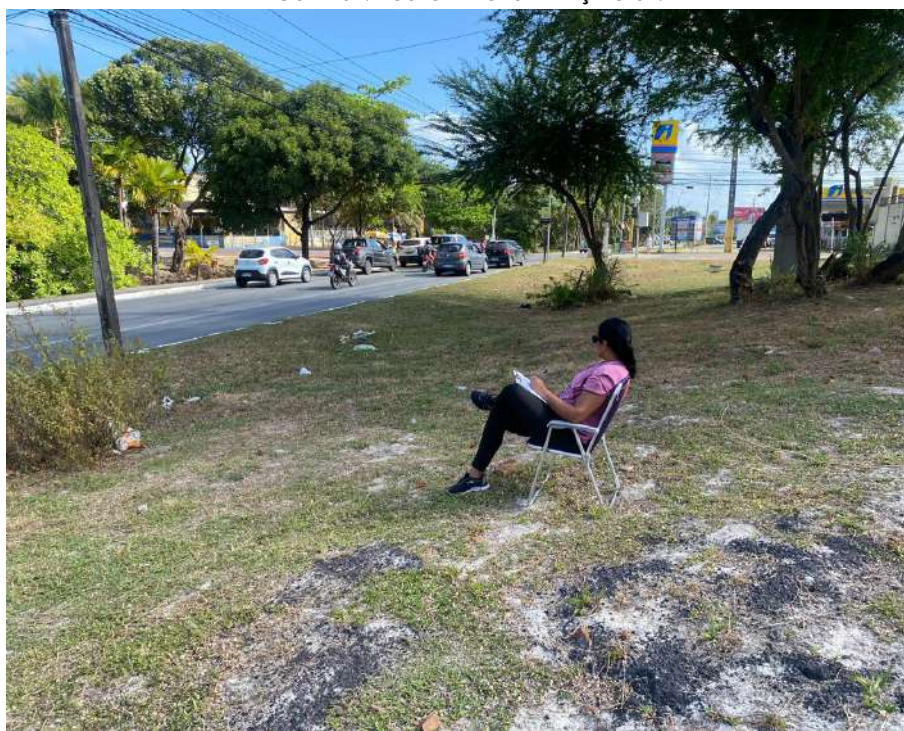
O Posto 1 está localizado no final da Av. Visc. de Jequitinhonha, o trânsito foi medido por um contador.

**FIGURA 62. POSTO DE OBSERVAÇÃO 01.**

A análise da contagem por horário permitiu a identificação dos horários de pico como 8:00 às 8:15, 11:15 às 11:30 e das 17:00 às 17:15, horários em que na maioria dos postos de observação os equivalentes foram mais elevados. Para aplicar no mapa, foi necessário somar os valores para carro, moto, caminhão, ônibus, total e equivalentes e tirar a média para cada horário de pico.

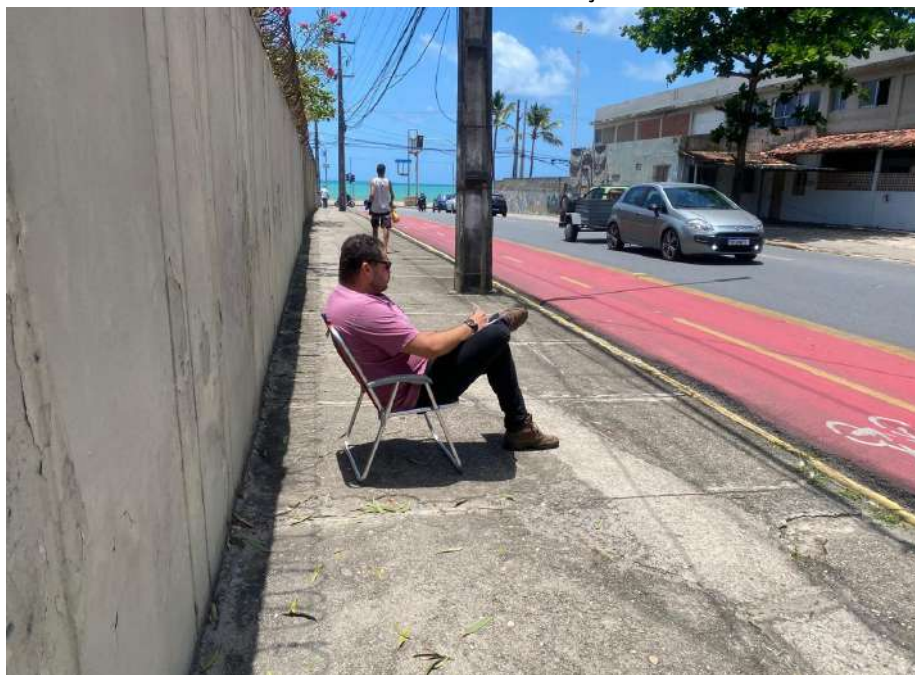
O Posto 2 se encontra no início da Av. Armindo Moura (trecho 01), o trânsito foi medido por um contador

**FIGURA 63. POSTO DE OBSERVAÇÃO 02.**

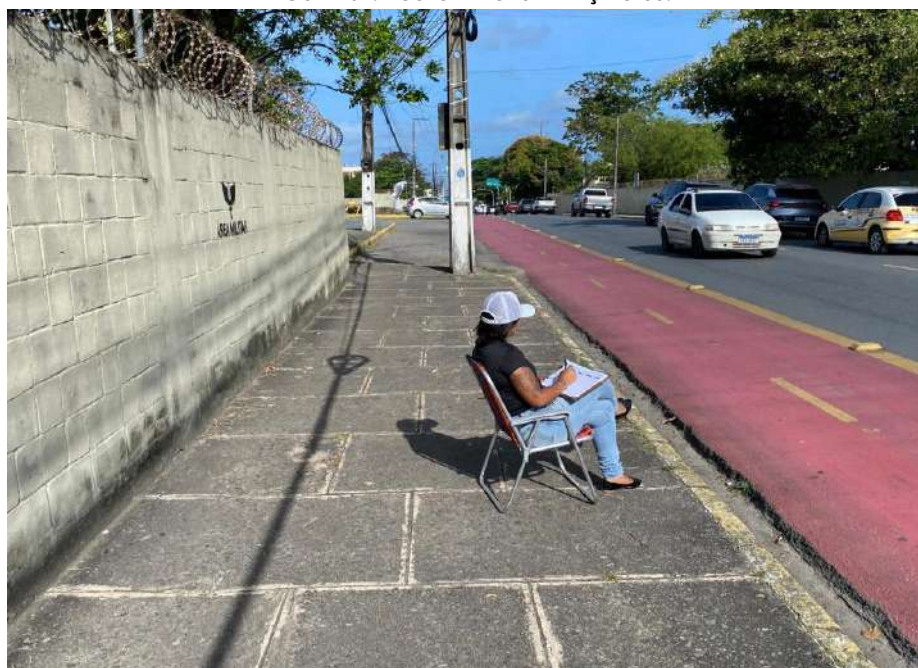
O Posto 3 encontra-se na Av. Armindo Moura (trecho 02), o trânsito foi medido por um contador, sendo a principal via de acesso ao empreendimento.

**FIGURA 64. POSTO DE OBSERVAÇÃO 03.**

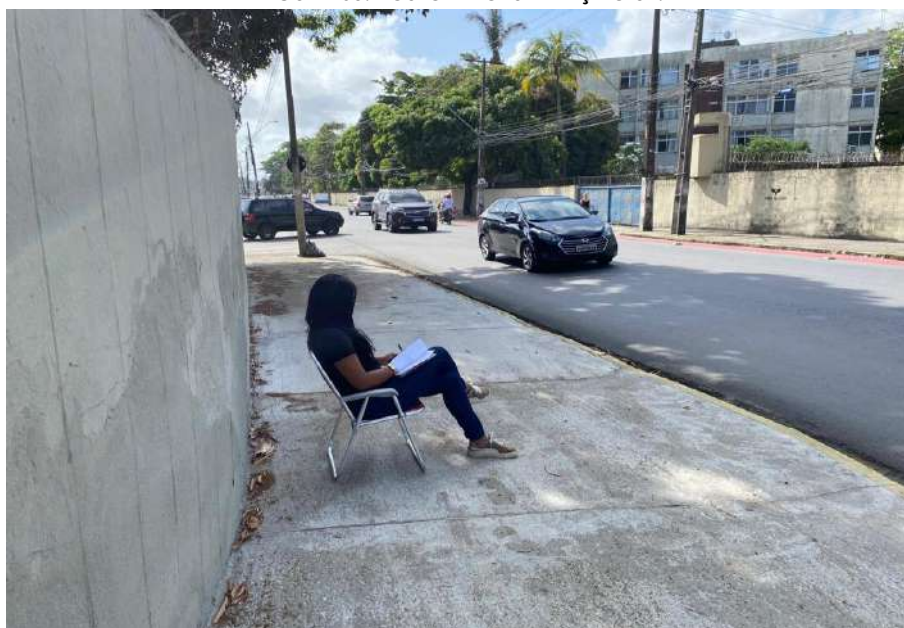
O Posto 4 está localizado na Av. Armindo Moura (trecho 02), o trânsito foi medido por um contador, sendo a principal via de acesso ao empreendimento.

FIGURA 65. POSTO DE OBSERVAÇÃO 04.
