Projeto EMPRESARIAL RIOMAR TRADE CENTER 6

Viabilidade de Empreendimento de Impacto – VEI
Estudo de Impacto de Vizinhança - EIV

Recife, março/2026

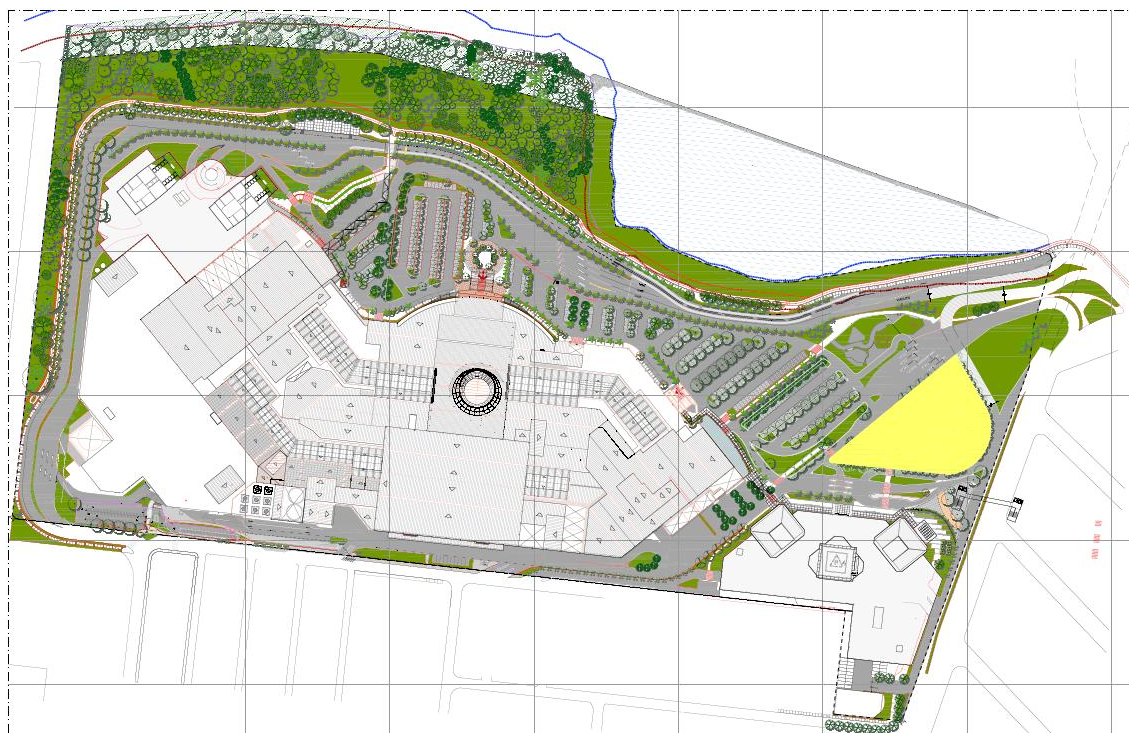
O novo edifício será edificado na área hachurada em amarelo na imagem a seguir.

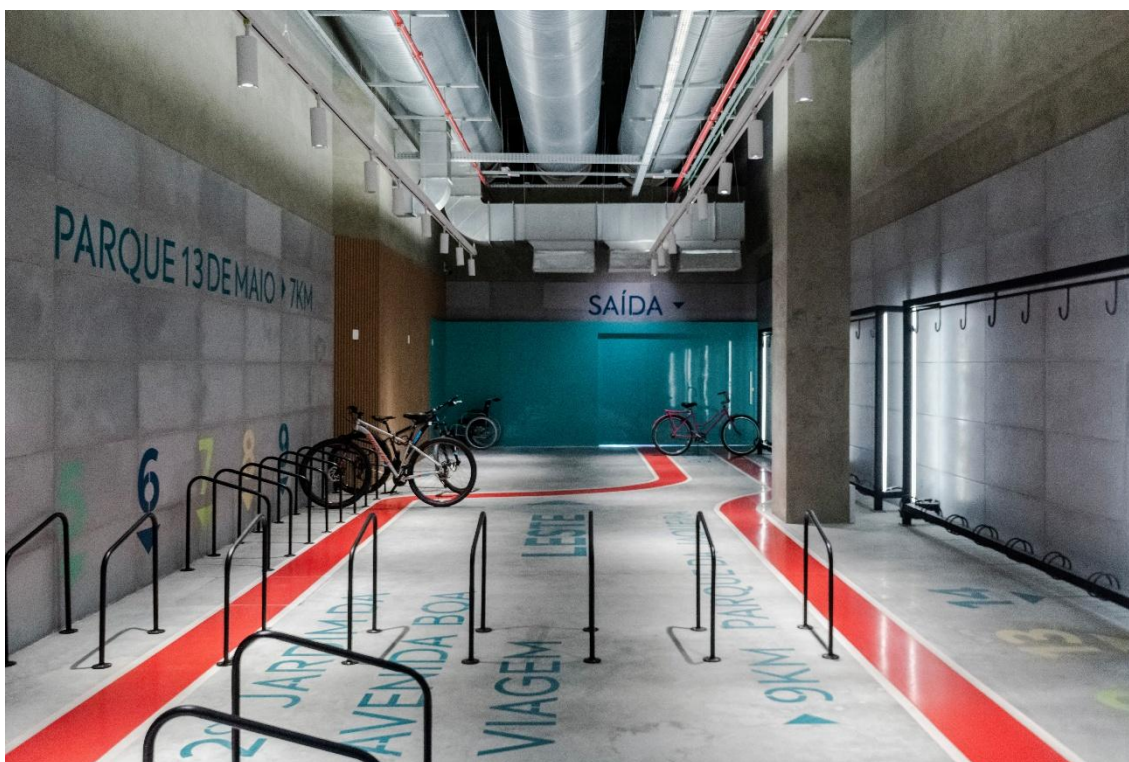
Foto do bicicletário existente no RIOMAR. Estrutura capaz de absorver demanda adicional.

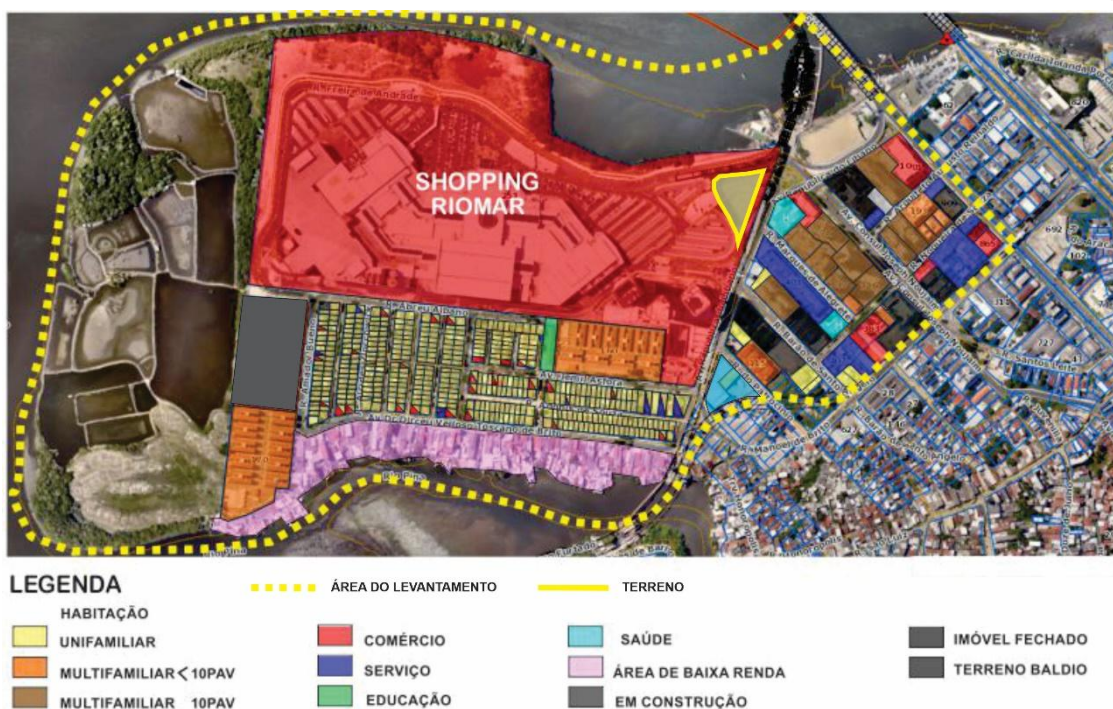
A área de maior transformação é a da porção leste, onde se percebe a intensificação da construção civil e a presença de habitações multifamiliares de grande porte. Os usos de comércio e serviços são instalados isoladamente e não como uso misto, face a influência dos eixos viários: Rua Manoel de Brito, Av. Consul Joseph Noujaim e Av. Herculano Bandeira.

O mapa dos usos existentes e o quantitativo apresentado acima demonstram a transformação que vem sofrendo a área e a diversificação dos usos instalados após a implantação do Shopping RioMar e da Via Mangue.

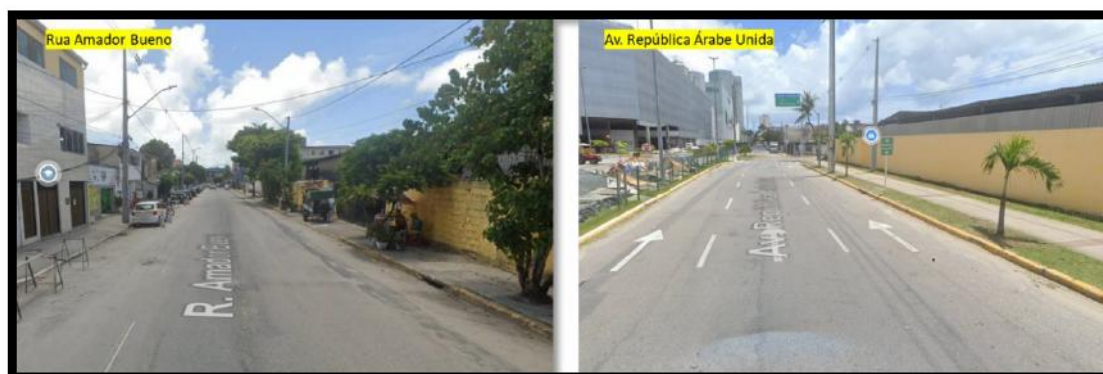
A continuação natural dessa via é a Rua Amador Bueno, onde se localizam os acessos e uma das saídas do RioMar. Assim como a Avenida República Árabe Unida, a Rua Amador Bueno apresenta uma pista única, composta por duas faixas de circulação, com uma faixa destinada ao estacionamento à esquerda da via.

Figura 5: Rua Amador Bueno e Avenida República Árabe Unida.

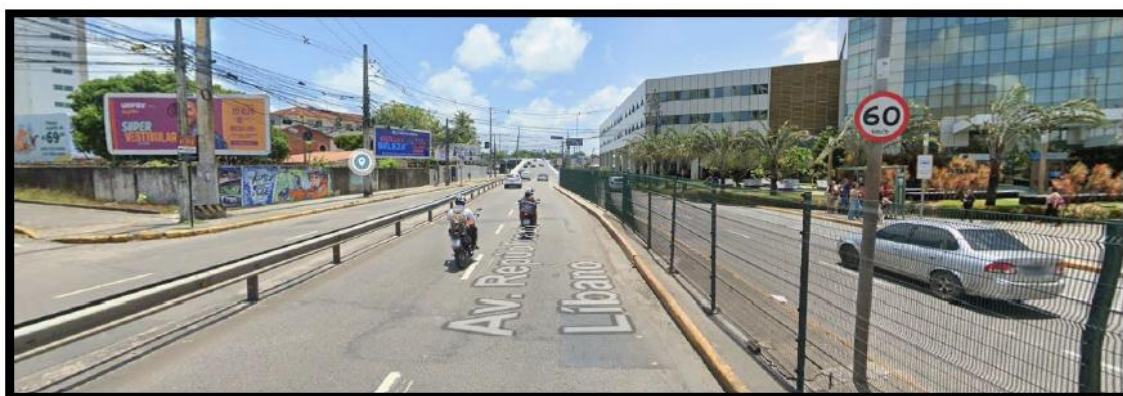
ao longo de toda a sua extensão. No trecho em frente ao empreendimento, a via é composta por três pistas, cada uma com duas faixas de rolamento, todas destinadas ao mesmo sentido de tráfego. Ressalta-se que o estacionamento é proibido em toda a extensão da avenida, garantindo maior fluidez ao tráfego de veículos.

Figura 6: Avenida República do Líbano.

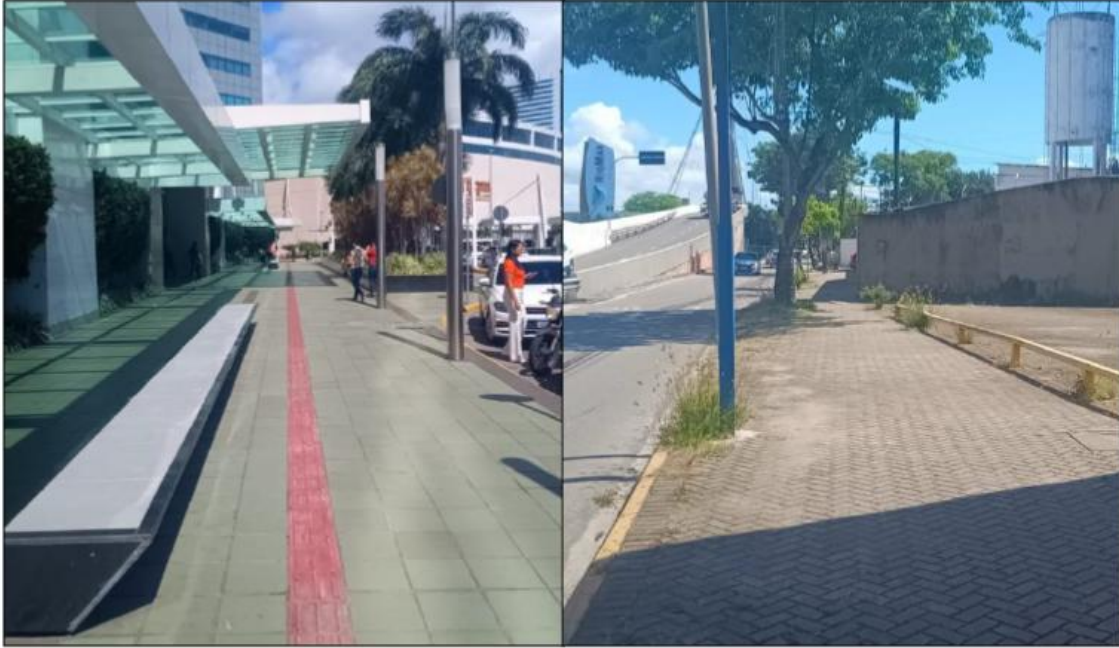
Figura 12: Calçada 1 (esquerda) e calçada 2 (direita)

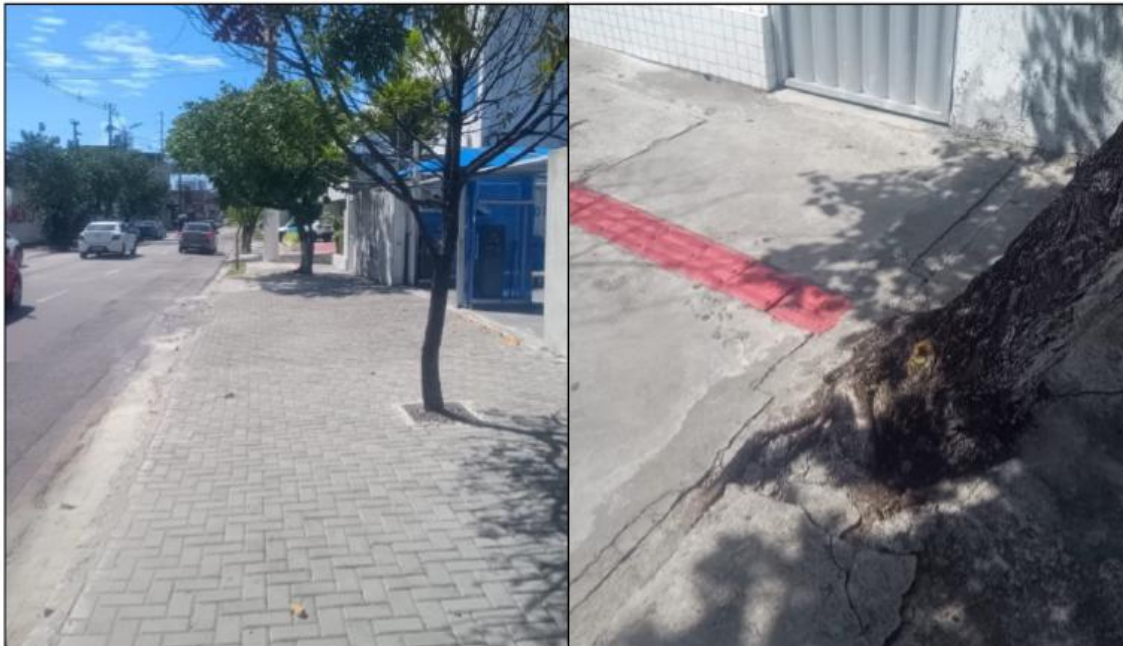
Figura 13: Calçada 03 - R. Barão de Santo Ângelo

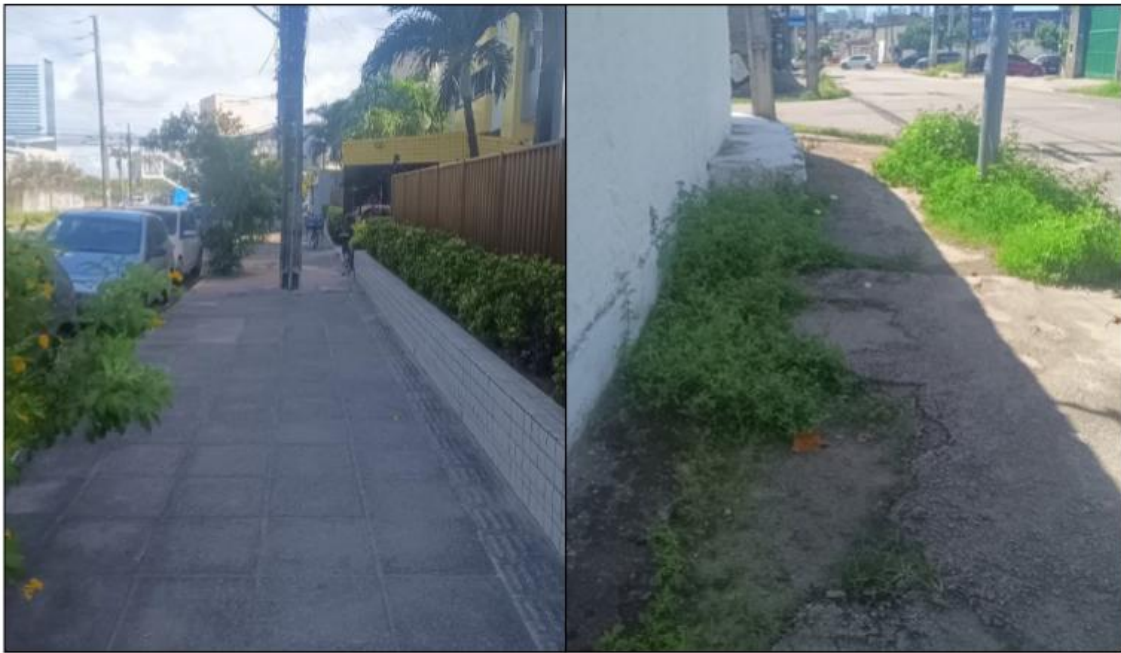
Figura 14: Calçada 04 - R. Barão de Santo Ângelo

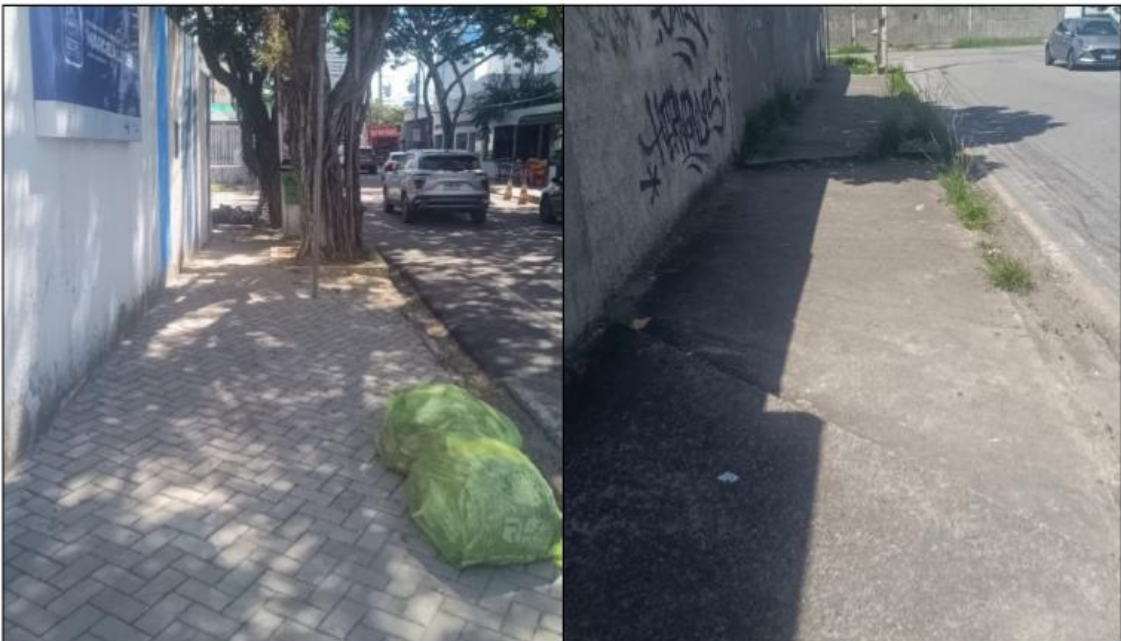
Figura 15: Calçada 5 (esquerda) e calçada 6 (direita) - R. Nogueira de Souza

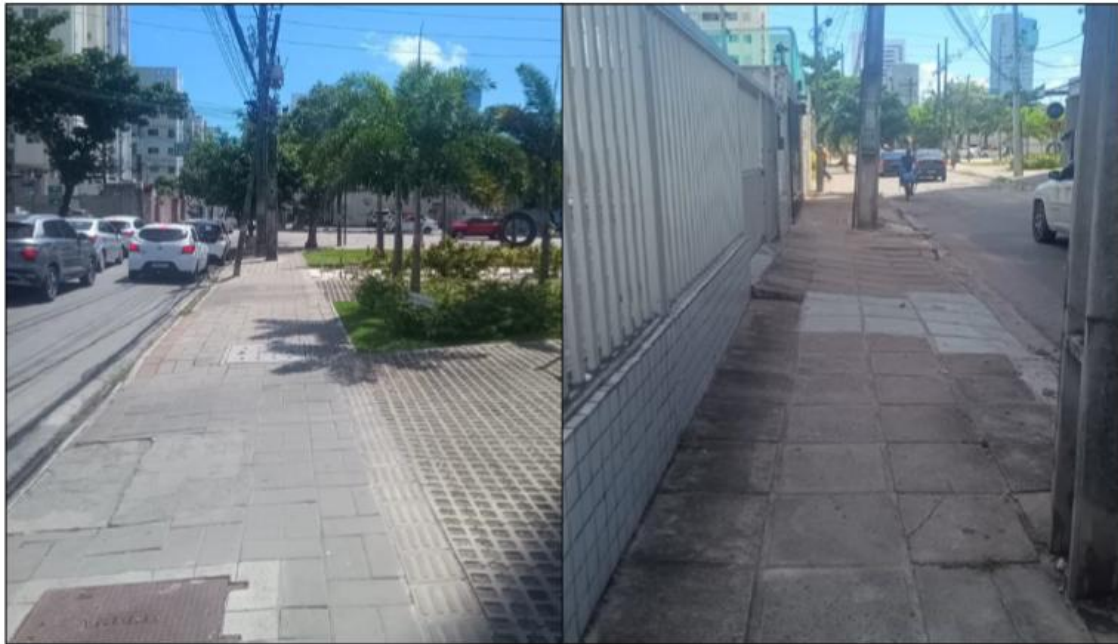
Figura 16: Calçada 7 (esquerda) e calçada 8 (direita) - R. Nogueira de Souza

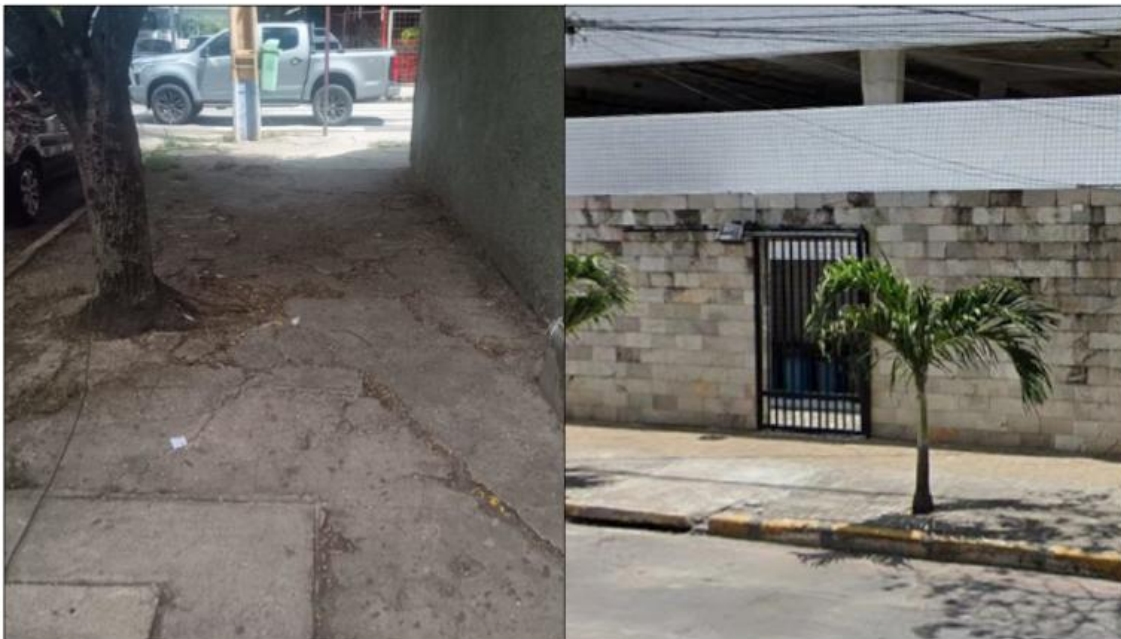
Figura 17: Calçada 9 e 10 - Av. República Árabe Unida
