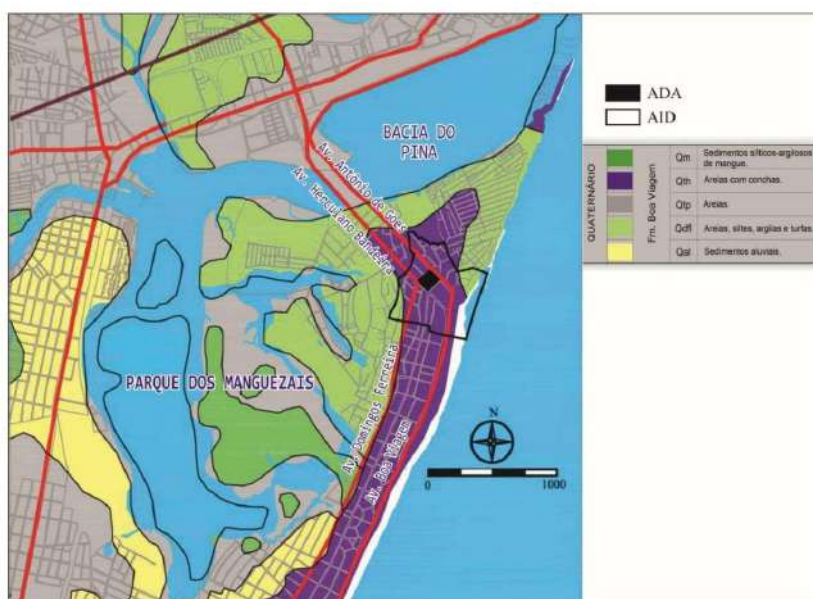
Figura 12 – Inserção da AID nas Unidades Geológicas do Recife

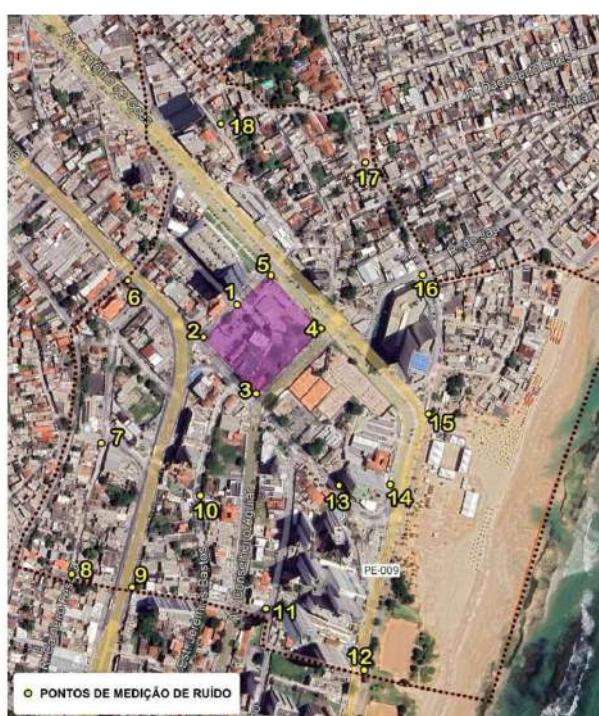
Figura 18 – Pontos de medição de ruído na AID

Em cada ponto de medição com duração de 1 minuto foram registrados os valores mínimos, máximos e a média. O técnico posicionou-se próximo do meio fio das vias com o aparelho suspenso a uma altura de 1,50m aproximadamente e sem uso de tripé. Os resultados da campanha são apresentados no Quadro 5.

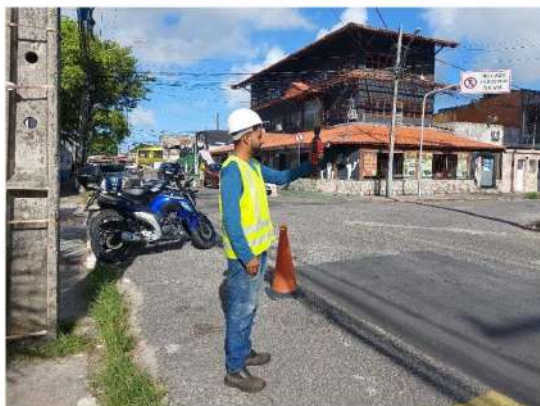
Foto 14 – Campanha de medição de ruído o dia 10/05/2024 na Rua Manoel Coriolano. Héctor Díaz, 2024.
