4.3.3 Saneamento Básico na AII/AID

5. AVALIAÇÃO DE IMPACTO AMBIENTAL

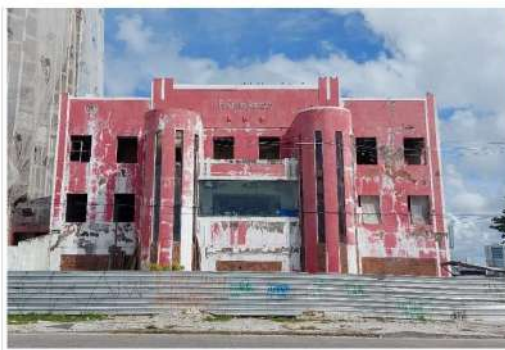
Foto 75 – Condição atual do prédio onde funcionava o antigo Cassino Americano. Fonte: Héctor Díaz.

Atualmente o prédio está abandonado e carente de manutenção, conforme se observa na Foto a seguir.

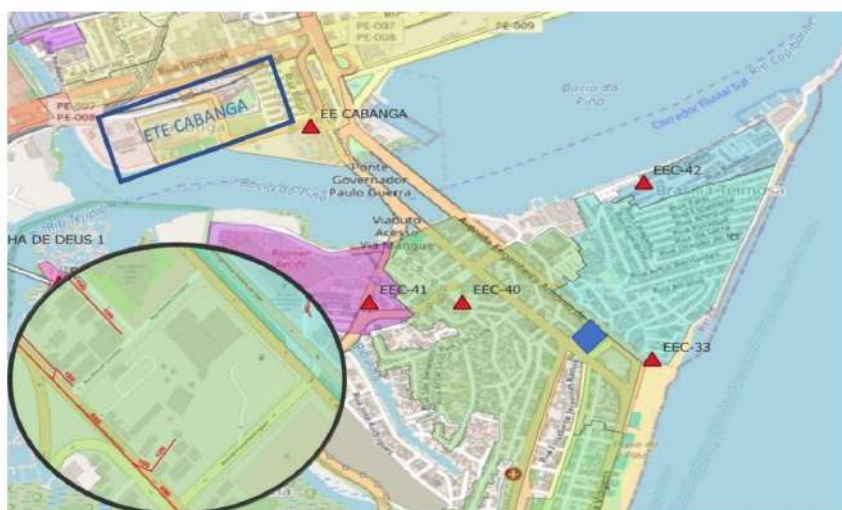
Figura 24 – Localização do empreendimento em relação a EEE40 e a ETE Cabanga

A ADA do empreendimento está situada no sistema Cabanga, e fica sobre influência da bacia da EEE40 e apresenta nas suas proximidades tubulações do sistema de coleta existente, com diâmetros variando entre 150 e 800 mm (e ramais com DN 100mm).

A Figura a seguir apresenta de forma esquemática a localização do empreendimento (área com hachura em azul), em relação a ETE e a EEE40 e em detalhe a rede coletora nas suas proximidades.

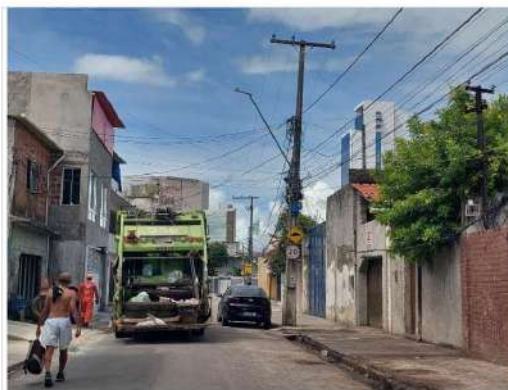
Foto 76 – Coleta domiciliar mecanizada porta a porta em horário diurno realizada no bairro de Brasília Teimosa. Fonte: Héctor Díaz.

No site da EMLUR podem ser conferidos os horários de coleta na cidade, informando que para a AID, nas Av. Herculano Bandeira e Av. Boa Viagem, a coleta é alternada segunda, quarta e sexta-feira em horário noturno, e coleta seletiva na quinta-feira em horário noturno. Já para as áreas de Brasília Teimosa e Encanta Moça a coleta é diária em horário diurno. A coleta é mecanizada porta a porta realizada com caminhão compactador.

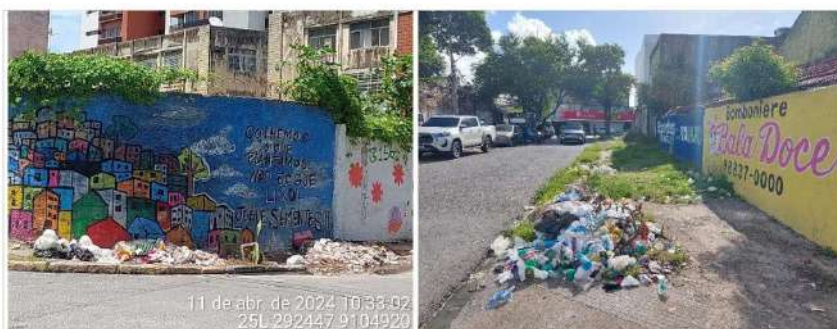
Foto 77 – Exemplos de pontos críticos de lixo identificados na AID. Fonte: Héctor Díaz.

Embora a área seja atendida com coleta domiciliar e todos os serviços de limpeza urbana, verificaram-se nas incursões de campo na AID, recorrentes pontos críticos de lixo espalhados pelas calçadas, tanto de resíduos domiciliares com de entulho, mesmo em locais onde a EMLURB solicita a colaboração da comunidade através de grafiteagem.

Salienta-se que ditos pontos não foram identificados apenas nos setores das ZEIS de Brasília Teimosa e Encanta Moça, mas também em áreas consideradas mais nobres próximas da praia ou das avenidas principais.

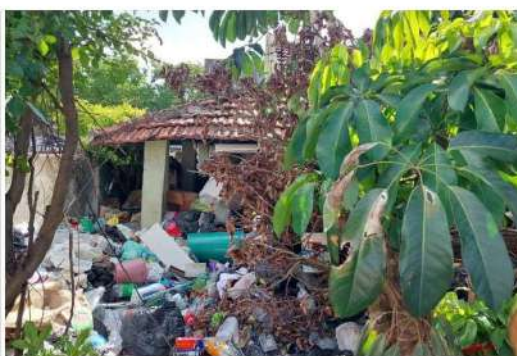
Foto 78 – Ponto crítico de lixo no Imóvel localizado na Av. Herculano Bandeira com R. Miranda Falcão. Fonte: Héctor Díaz.

Na vistoria de campo chamou a atenção a condição do imóvel localizado na esquina da Avenida Herculano Bandeira com Rua Miranda Falcão. Dito imóvel se encontra aparentemente abandonado e abarrotado de resíduos recicláveis configurando um foco de insalubridade para o setor.

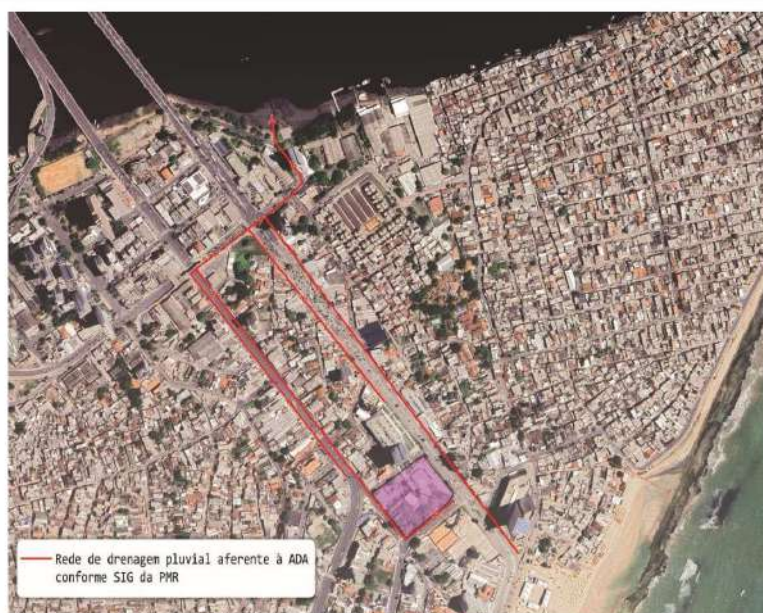
Figura 25 – Rede de drenagem pluvial aferente à ADA do empreendimento.

Segundo dito documento, a drenagem pluvial da AII é direcionada a bacia do Rio Tejipió, através do escoamento pelas sarjetas das vias, e através de uma rede coletora específica que discorre pelas Avenidas Antônio de Góes e Herculano Bandeira na direção noroeste até encontrar a Rua Manoel De Brito, onde deflete para o nordeste em ângulo de 90° e passa a contornar os fundos do prédio da Polícia Rodoviária Estadual pela R. das Oficinas, até desaguar na bacia do Pina.

No SIG da prefeitura do Recife mostra-se em detalhe a rede de drenagem pluvial implantada, embora sem fazer menção aos diâmetros. Com base no referido SIG foi construída a Figura a seguir onde podem ser conferidos os descritivos realizados.

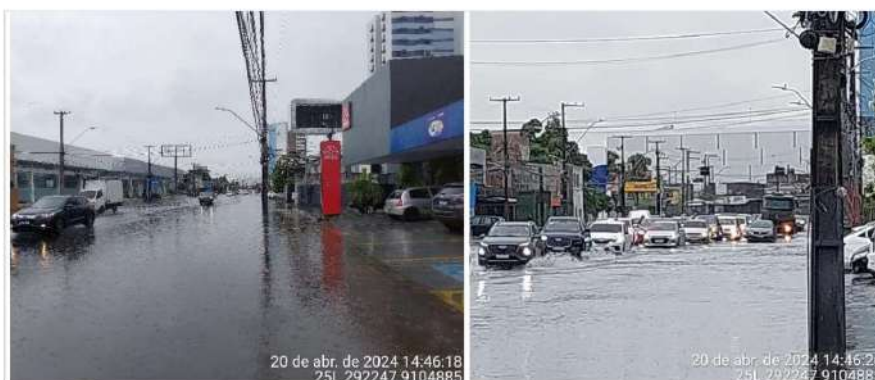
Fotos 81 e 82 – Panorâmica do ponto crítico de alagamento na Avenida Domingos Ferreira iniciando à altura do Edifício Torremolinos Residence na AID do empreendimento. Fonte: Héctor Díaz.

Um segundo ponto crítico verificado na vistoria do dia 20/04/2024, desenvolve-se na Avenida Domingos Ferreira sentido Boa Viagem, iniciando à altura do Edifício Torremolinos Residence e projetando-se até o início do separador central que bifurca a avenida em duas faixas, representando isto um comprimento de 200m. O alagamento concentrava-se na lateral leste da avenida, com espalhamento e comprometimento das duas pistas em alguns trechos.

Os aspectos descritos referentes à problemática da drenagem pluvial dentro da AID do empreendimento e especificamente a existência de um ponto de alagamento crônico alocado num cruzamento estratégico para a acessibilidade e funcionalidade do futuro empreendimento da Rio Ave, direcionam para um ponto de extrema atenção a ser considerado durante a elaboração dos projetos executivos de engenharia.
